BÜRO FÜR INGENIEURGEOLOGIE

Schechingen, Sanierung Freibad

hier: Baugrunduntersuchung mit Gründungsberatung – **Fortschreibung**

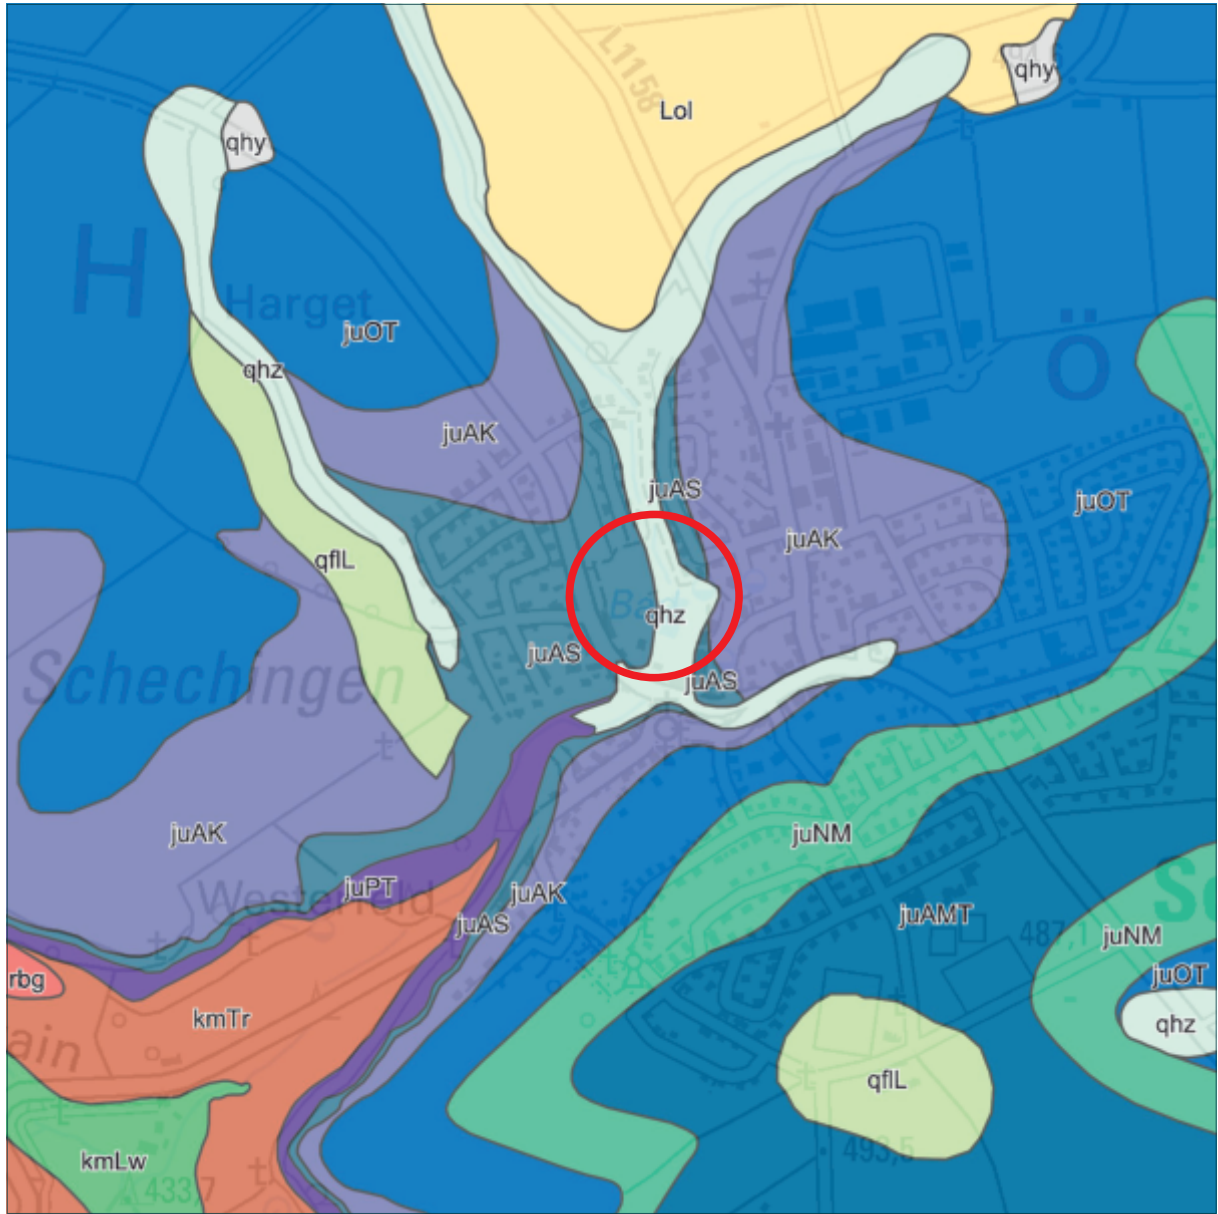
- Anthropogene Ablagerungen (Aufschüttung, Auffüllung) (qhy)
- Lössführende Fließerde (qflL)
- Rutschungsbildung (rbg)
- Lösslehm (Lol)
- Holozäne Abschwemmmassen (qhz)
- Auenlehm (Lf)
- Amaltheenton-Formation (juAMT)
- Numismalimergel-Formation (juNM)
- Obtususton-Formation (juOT)
- Arietenkalk-Formation (juAK)
- Angulatensandstein-Formation (juAS)
- Psilonotenton-Formation (juPT)
- Trossingen-Formation (kmTr)
- Löwenstein-Formation (Stubensandstein) (kmLw)

BFI	BÜRO FÜR INGENIEURGEOLOGIE BFI Zeiser GmbH & Co. KG Mühlgraben 34 73479 Ellwangen Tel.: 07961/933890 Fax: 9338929	Az: 250498
		Anlage: 1.1
Projekt: Schechingen, Sanierung Freibad		
Geologische Karte		Maßstab: 1 : 10.000
Auftraggeber: Gemeinde Schechingen Marktplatz 1, 73579 Schechingen		
Datum: 22.09.2025	Bearbeiter: nm	Ausgeführt: nm

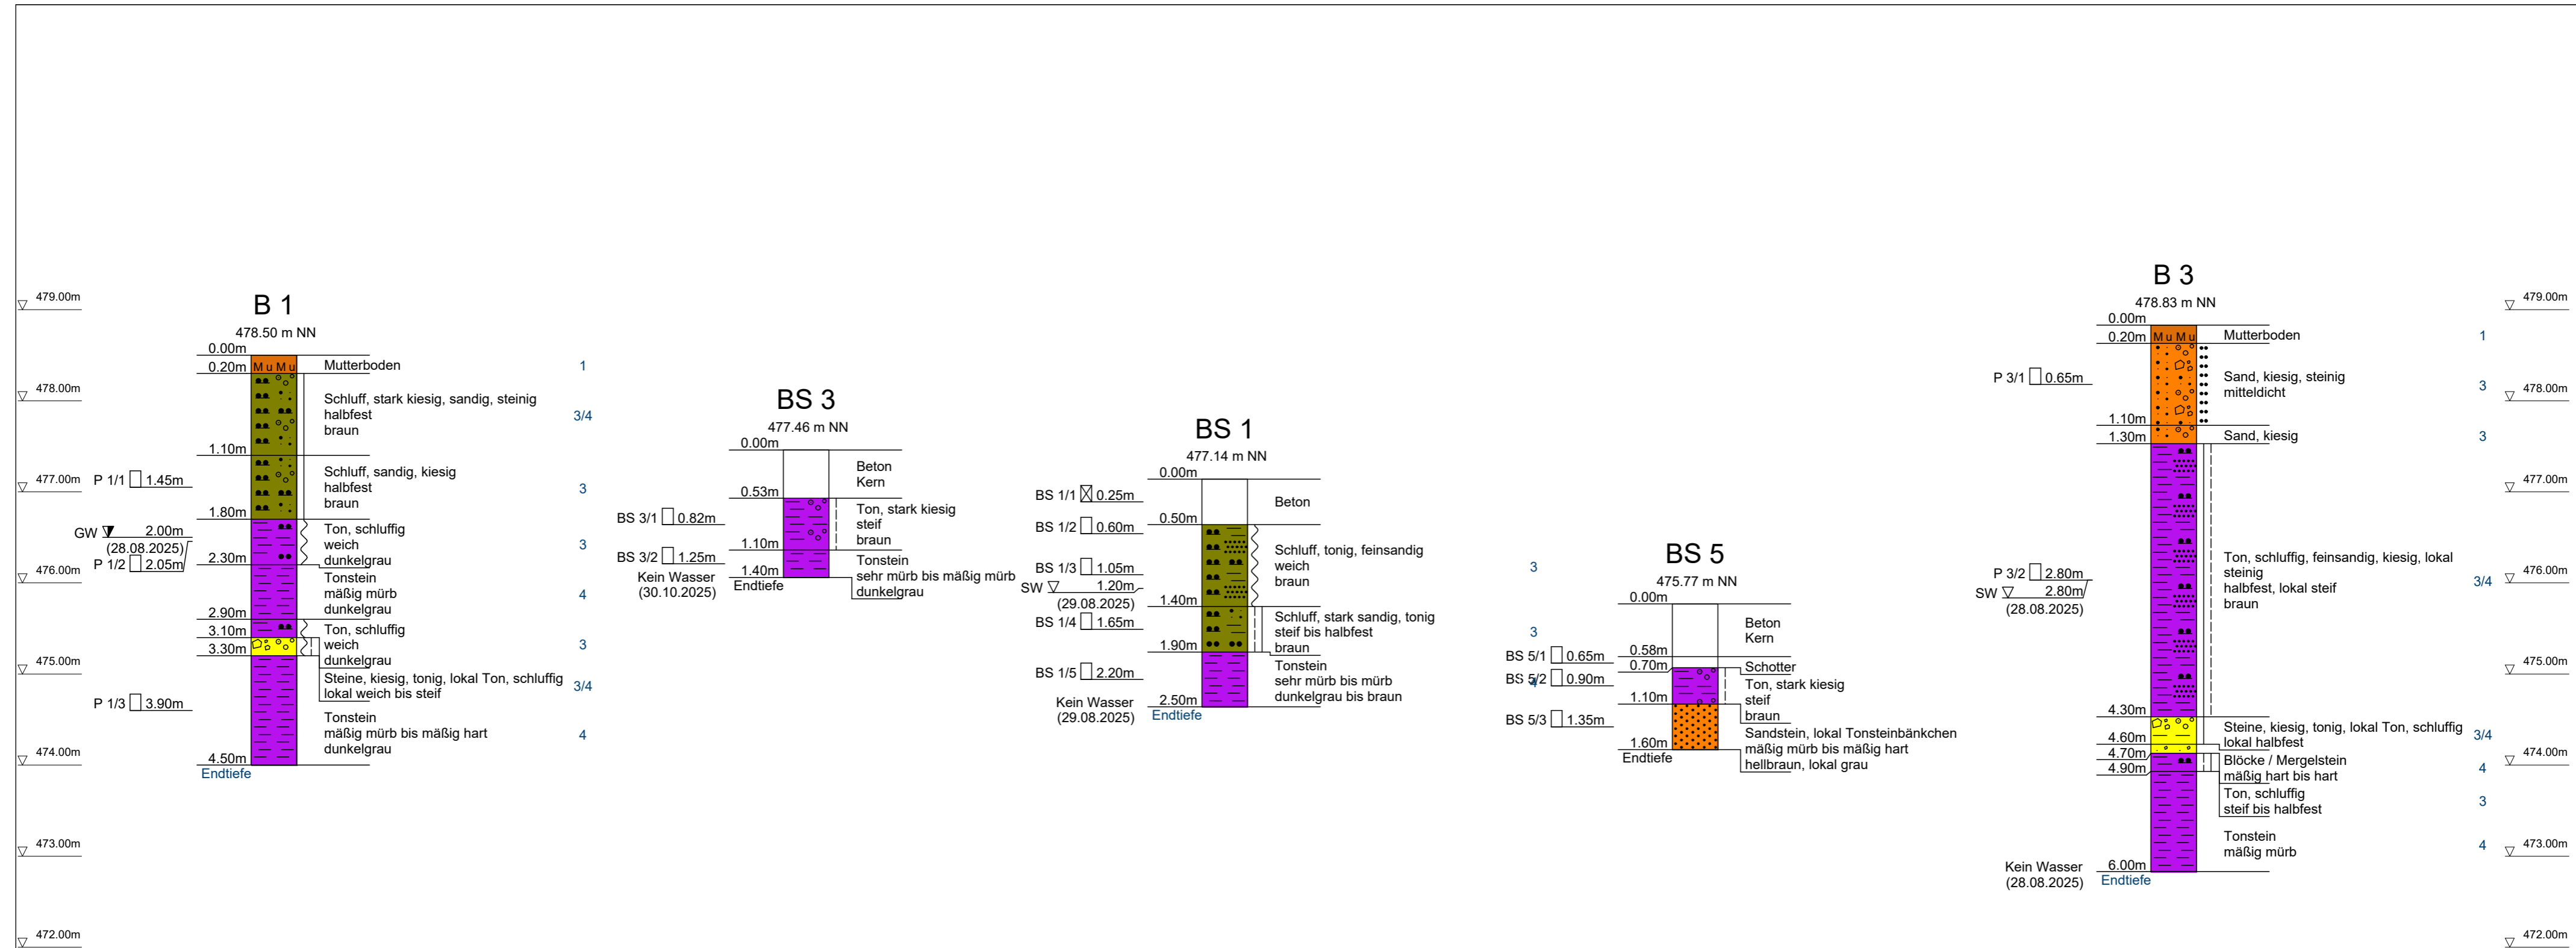
BFI Zeiser GmbH & Co.KG	Az:	250498
BÜRO FÜR INGENIEURGEOLOGIE	Anlage:	2.2
Mühlgraben 34 - 73479 Eilwangen	Schnitt:	Kombibecken
Tel. 07961/933890	Maßstab:	1:50
bfi@bfi-zeiser.de	Datum:	10.12.2025
Internet: www.bfi-zeiser.de	aufgenommen:	30.-31.11.2025, seb
