**Kinderspielplatz Hirtenweg**  
73579 Schechingen

**Neugestaltung**  
*Vorentwurf*

Vorlage GR-Sitzung am 23.10.2025

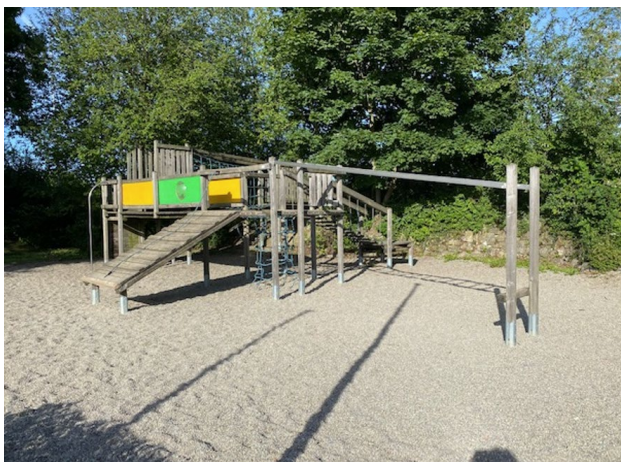
Das aufgeständerte Kombigerät, mit einer Vielzahl von Aktivitäten, hat seine Nutzungsdauer längst überschritten und ist aufgrund seines Zustandes abzubauen. Notwendige Reparaturarbeiten, zum Erhalt der Sicherheit, sind bis zum Abbau weiterhin auszuführen.

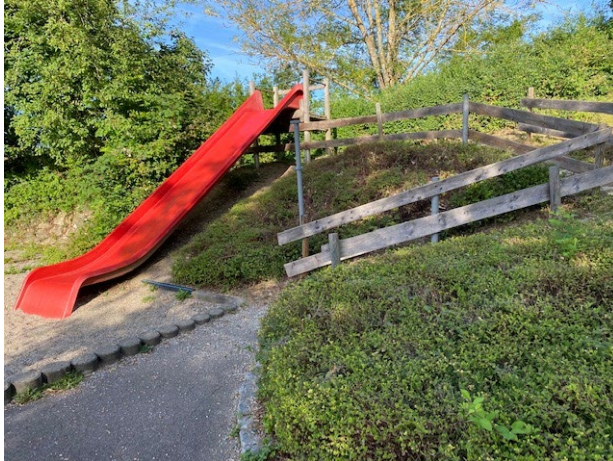
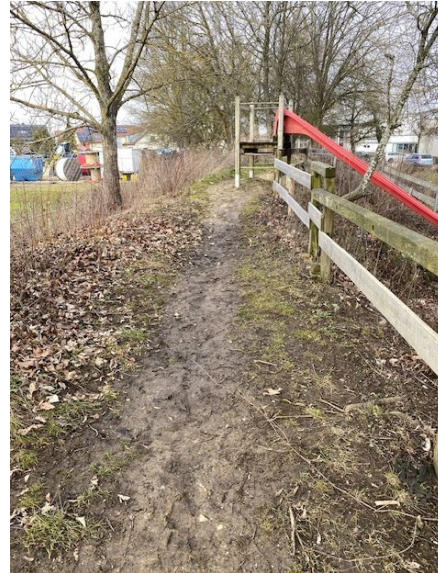
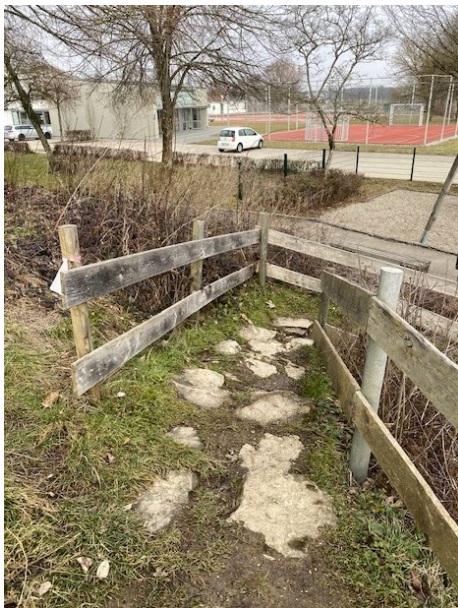
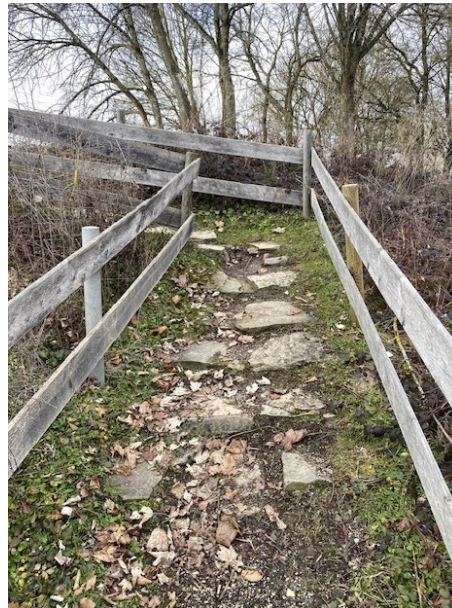
Die Breitrutsche ist im aktuellen Zustand weiterhin nutzbar. Das Einstiegspodest sollte jedoch neu konzipiert werden. Der Austausch der Rutsche an gleicher Stelle ist denkbar (bei auftretenden Mängeln).

Der Aufstieg zum Einstiegspodest, Erdweg mit Trittsteinen, sowie das beidseitige Holzgeländer sind als Provisorium zu sehen, welches gesamtheitlich Handlungsbedarf hat.

Die Breitrutsche ist noch intakt und wird von den Kindern gerne angenommen. Das Podest ist baufällig, eine Erneuerung ist notwendig. Das Umfeld für den Einstieg in die Rutsche muss vergrößert werden. Da die benachbarte Esche, im Böschungsbereich zum Sportplatz, abgängig ist, kann an dieser Stelle, durch Geländeabstützung, ein kleiner Platz als weiterer Aussichtspunkt geschaffen werden. Durch die Fällung der Esche können mit der Maßnahme Heckenrosen Brombeeren gerodet und zurückgedrängt werden.

Beidseitig der Rutsche sind die Sicherheitsbereiche freizuhalten und so zu sichern, dass keine Laufwege in diesen Bereichen entstehen. Der steile Aufstieg erhält Aufstiegshilfen und Handläufe. Zusätzlich könnte von Süden noch ein untergeordneter Pfad angelegt werden, um das Plateau zu evtl. barrierefrei zu erreichen.

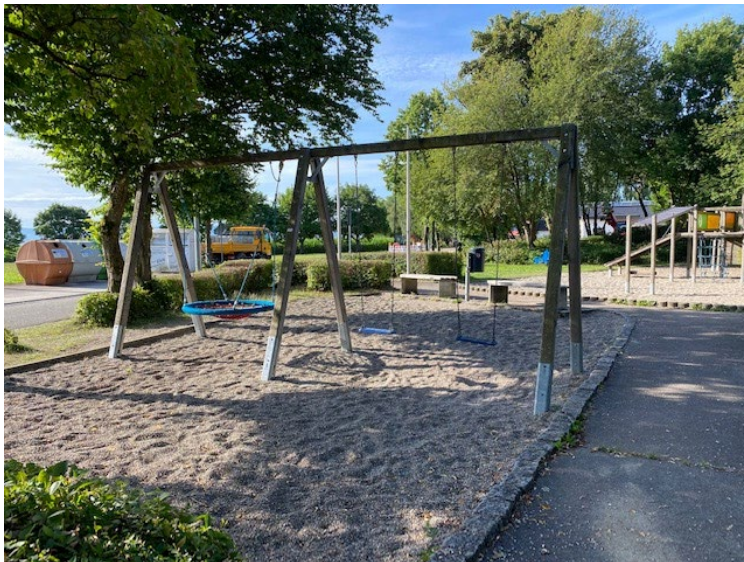
Bei der aufgeständerten Schaukelanlage ist der Schaukelkorb (spleißt auf) zu ersetzen. Der Standort an dieser Stelle wird jedoch in Frage gestellt, auch im Hinblick auf die umgebenden Bekantungen des Fallschutzes, welche Stolperfallen darstellen.

Ein Versetzen der Anlage ist nicht zu empfehlen und auch nicht wirtschaftlich.

Die Schaukelanlage wird im Standort geändert und dem Aktionsbereich zugeordnet. Vorgesehen werden, wie bereits vorhanden und bewährt, 2-Einfachschaukeln und eine neue Vogelnestschaukel.

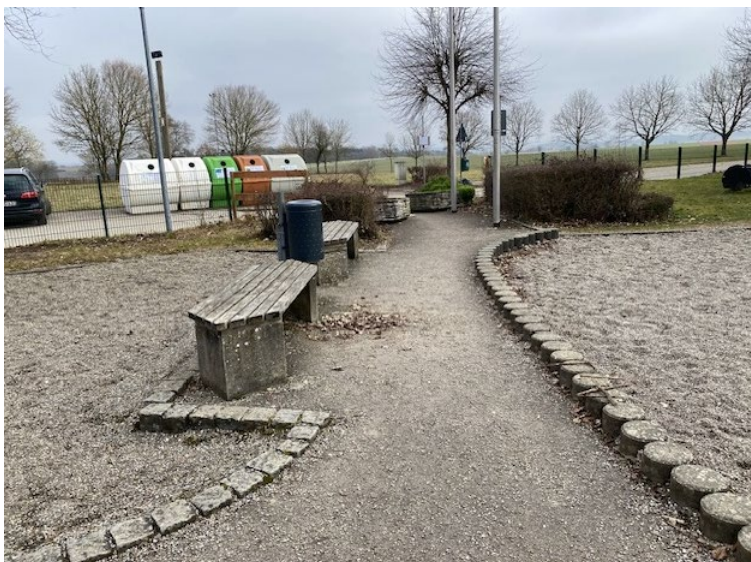
2 Sitzbänke sind nutzbar, jedoch in die Jahre gekommen, 1 Sitzbank ist baufällig und sollte entfernt werden.

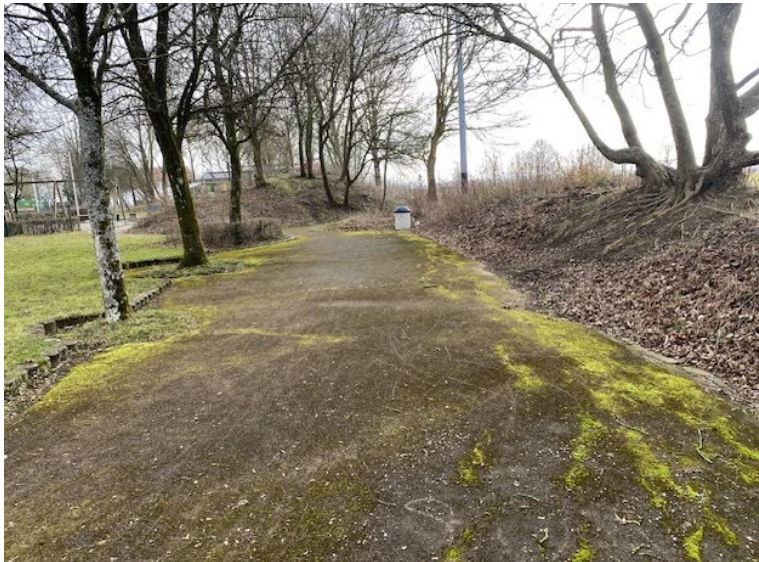
Der überalterte Asphaltbelag wird zusammen mit den Betonpalisaden ausgebrochen. Dadurch werden 2 Bäume aus ihrem „Korsett“ befreit und in die erweiterte Rasenfläche gestellt. Die befestigte Fläche verkleinert sich entsprechend.

Der Böschungsbereich wird am Böschungsfuß mit Natursteinquadern gefasst und das Gelände um die Sitzhöhe aufgeholt. 1-2 Reihen sind denkbar. Die Abstützung verhindert weiteres Abschwemmen des Bodens mit Freilegen der Baumwurzeln. Gleichzeitig bieten sich Sitzmöglichkeiten.
